# Byggnadsdokumentation

Radhusen B 303, kv. Tätörten 4, och B 304, kv.  
Vallmon 1 vid Lingonstigen i Kiruna

2016-06-08

Historiska Hus i Norr AB

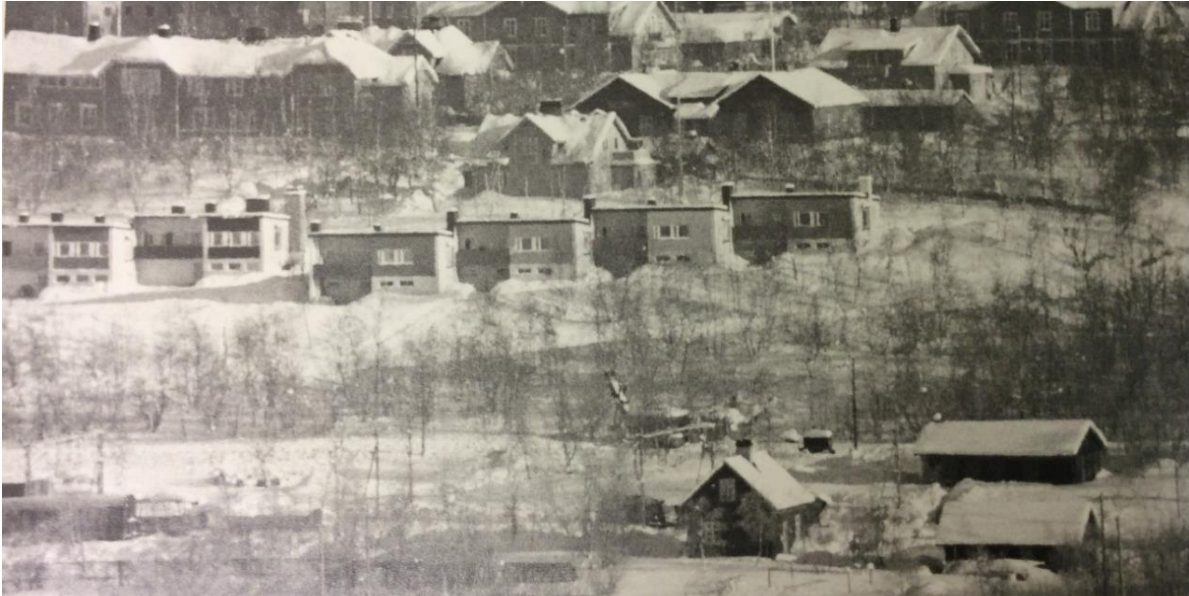
*Vy mot tjänstemannavillorna vintertid. Detalj av foto: Kiruna kommun.*

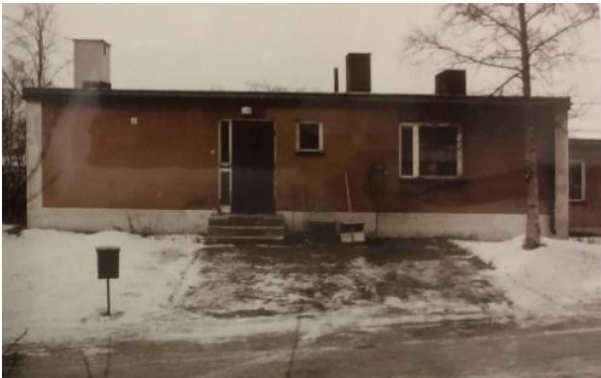
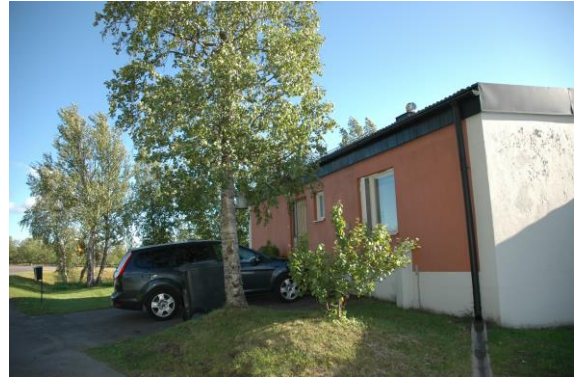
*Färgfoto hus B304 från 70- 80-tal. Kiruna kommun. Foto 2015-08-12*

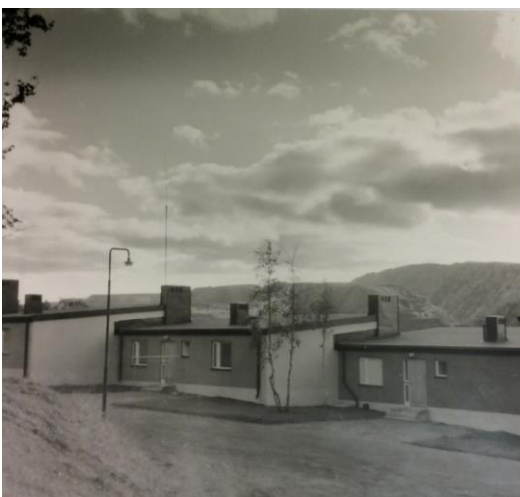
*1956 Foto J. Ersson*

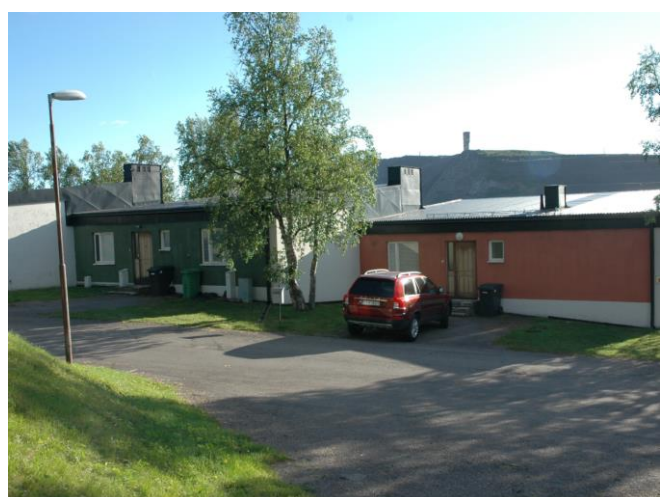
*Foto: 2015-08-12*

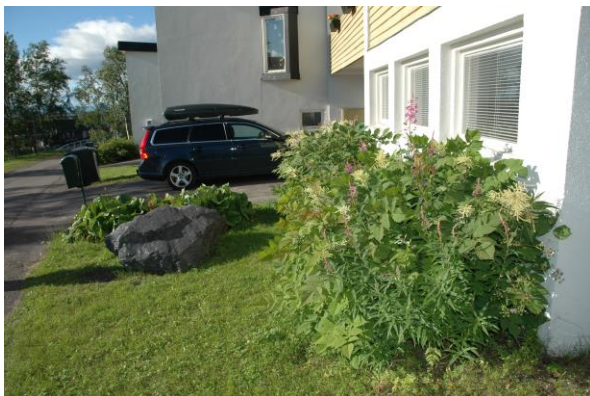
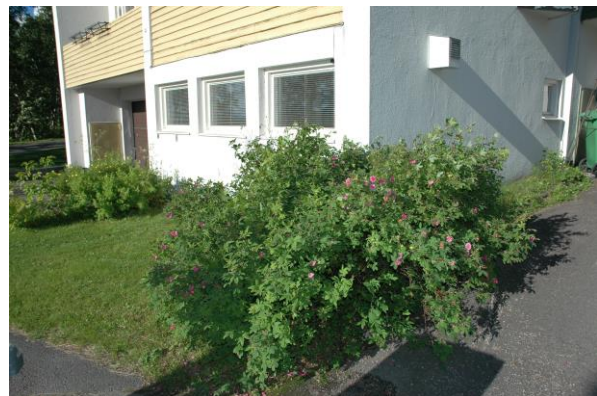
Exempel på befintlig lummig rabattvegetation på Lingonstigen 3 A-Fs (B303) västfasader.

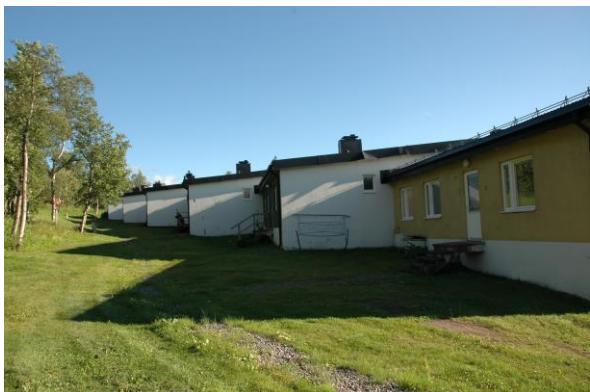
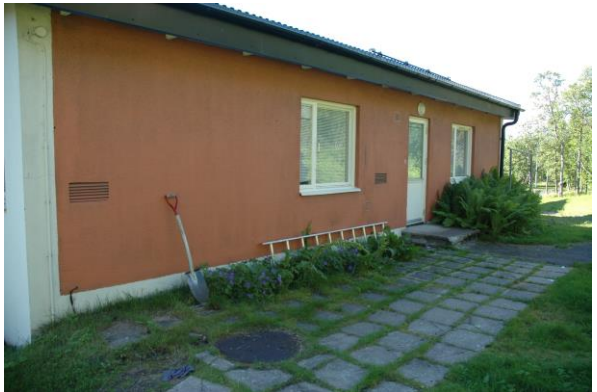
Baksidorna mot öster är kargare. Lingonstigen 3F har dock en rabatt med nävor och en med ormbunkar.

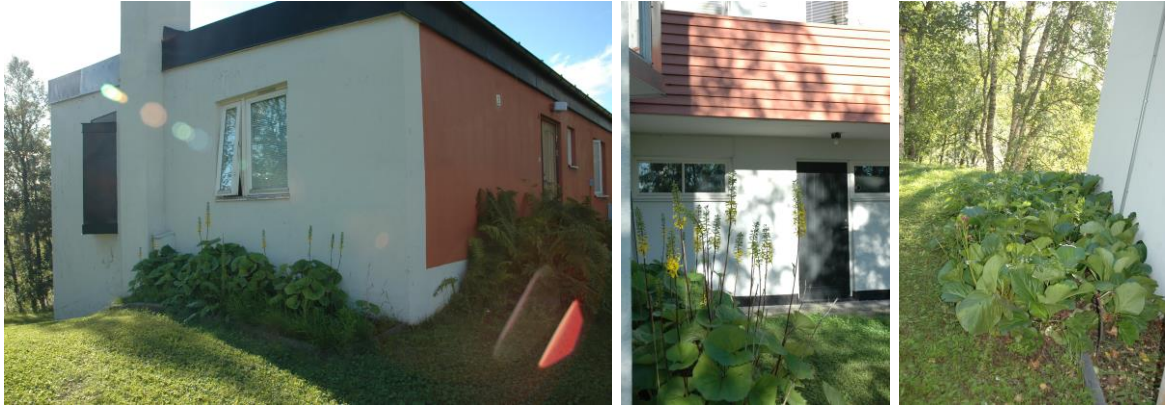
*På söderväggar på Lingonstigen 2D-F växer gullstav. Även bergeniarabatter förekommer.*

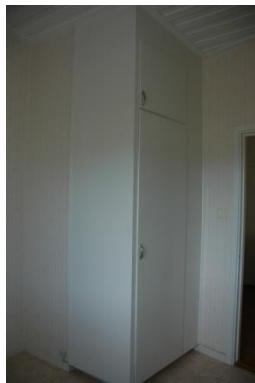
<b>RUM 3</b> Sovrum Master	<i>Material/utförande</i>	<i>Målat/färg</i>	<i>Kommentarer/beskrivning</i>	Bilder 620-627
Golv	Plastmatta	Beigerosa melerad		
Sockel	Slät, 7 cm	Vit		
Vägg	Tapet	Diskret, rosa- beigegrå	Tapetgranskning utförd	627
Fönster	Tvåluftsfönster med smalare vädringsdel Fönstersmyg med väv Balkongdörr med två rutor	Vit	Vred  Nytt vred	
Fönsterbräda	Ekfanér			
Dörr	Trä skivklädd	Vit, tidigare gråmålad	Runda låsbleck, ergonomiskt tryck	
Dörrfoder	Slät, 5 cm	Vit		
Tröskel	Ek	lackad		
Tak	Panel som i vardagsrum	Vit	Takhöjd 274-308 cm	
Taklist	Samma som v-rum	vit		
Inredning	Tre inbyggda garderober, en med hyllor överskåp	Vit	Bygelhandtag med låsning  Originaltak syns i garderob	624  621
El	utbytt			
Övrigt	Sektionsradiator gallerventil			638

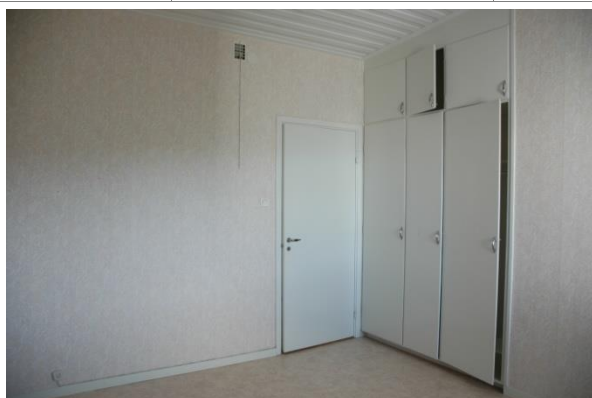
<b>RUM 4</b> Sovrum, mot norr	<i>Material/utförande</i>	<i>Målat/färg</i>	<i>Kommentarer/beskrivning</i>	Bilder 628-635
Golv	Plastmatta	Beigerosa melerad		
Sockel	Slät, 7 cm	Vit		
Vägg	Tapet	Diskret, rosa ton	Tapetgranskning utförd	631
Fönster	Tvåluftsfönster med smalare vädringsdel Fönstersmyg med väv	Vit	Vred	
Fönsterbräda	Ekfanér			
Dörr	Trä skiv	Vit, tidigare gråmålad	Runda låsbleck, ergonomiskt tryck	
Dörrfoder	Slät, 6 cm	Vit		
Tröskel	Ek	lackad		
Tak	Panel som i vrum	Vit	Takhöjd 236-260 cm	
Taklist	Samma som v-rum	vit		
Inredning	Två inbyggda garderober, en med hyllor	Vit	Bygelhandtag med låsning	
El	utbytt			
Övrigt	Sektionsradiator gallerventil			637

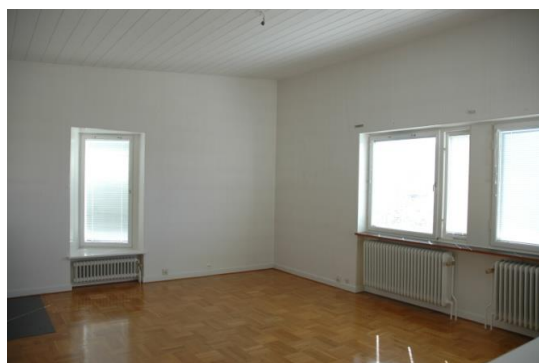
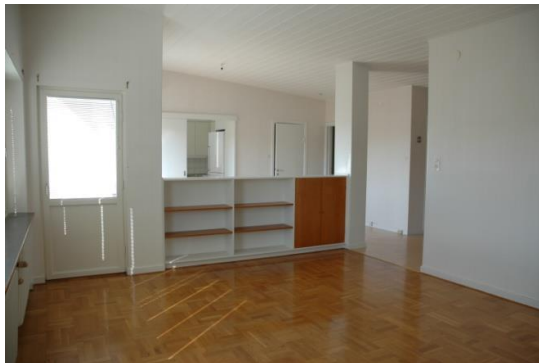
<b>RUM 2</b> Hall				347-348,
Golv	Plastmatta	Beige- melerad		
Sockel	Slät, 7,5 cm Påspikad golvlister	Vit		
Vägg	Tapet	Ljus, små- mönstrad		
Dörrar	Trä, släta	Vit	Fyra st.	342, 350
Ytterdörr	Ädelträ, fanér Sidoglas, vågigt	Brun bets	Två olika handtag/trycken	352
Dörrfoder	Släta, 7 cm	Vit Blank färg		
Trösklar	Ek	Lack		
Tak	Fasspontpanel med lång not, 16 cm breda (samma i hall, matrum, vardagsrum, sovrum)	Vit Rollat, matt	Takhöjd: 242-272 cm	
Taklist	Trekantslist	vit		
Garderob/ Kläd- kammare	Väggar i målad masonite, plastmatta i golv (träimitation) Hyllplan i trä. Stänger för klädupphängning			554-555

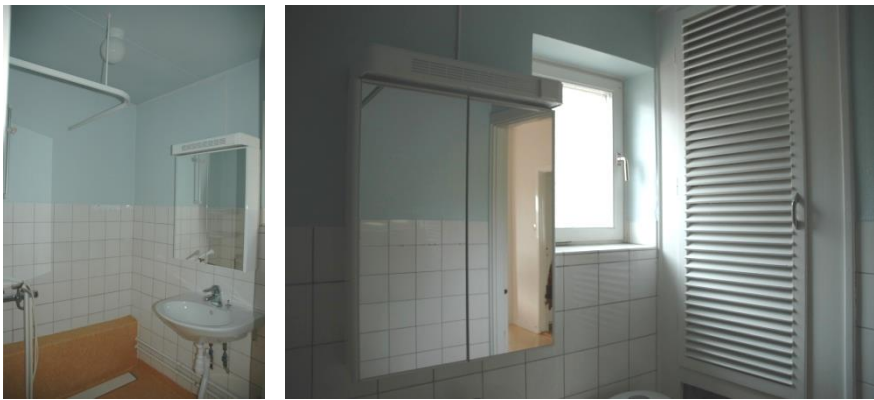
<b>RUM 4</b> Kök				484-490
Golv	Plastmatta	Beige- melerad		
Golvsockel	Slät 7,5 cm med påspikad list	vit		
Vägg		vit		
Fönster	Tvåluftsfönster med smalare vädringsdel	vit	vred	
Fönster- bräda	Ek, med luftspalt			487
Skjutdörr	Trä	vit	Beslag	340, 341
Inredning	Platsbyggd, trä Lådhandtag i trä Bänkskivor i laminat Lister i ädelträ Kakel, 15x15, övan diskbänk och arbetsbänk	vit	Höjd inredning 85 cm, djup 60 cm.  Bygelhandtag från senare tid.	
Tak	Skivor med fasad kant	vit		
Taklist

Övrigt	Specerilåda i plast/Hammarplast, 120 cm, höjd 12 cm. Fast skärbräda under arbetsbänk Diskmaskin installerad Städsåp del av köksinredning Anropssystem			490
				488

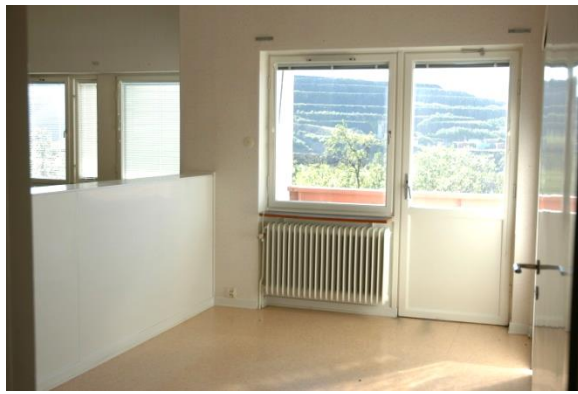
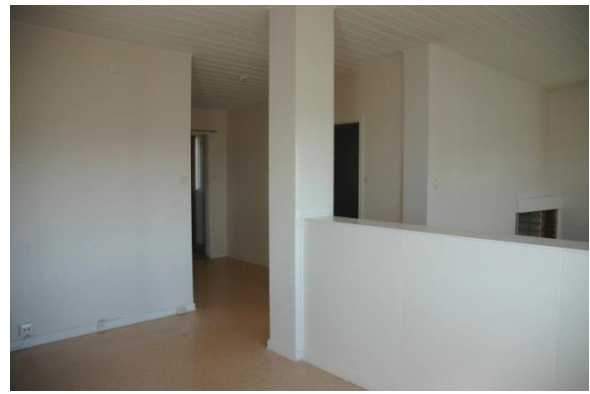
<b>RUM 5</b> Dagligrum	<i>Material/utförande</i>	<i>Målat/färg</i>	<i>Kommentarer/beskrivning</i>	Bilder 333-335, 339
Golv	Plastmatta	Beige- melerad	Samma matta i hall, kök, matrum	
Sockel	Slät, 7,5cm	Vit		
Vägg	Tapet	Ljus, små- mönstrad	Samma tapet som i hallen	343
Dörrar	Trä, släta Skjutdörr	Vit		341 511
Dörrfoder	Släta	Vit		
Fönster	Enlufts-fönster med smalare balkongdörr			
Fönster- bräda	Teak, täckt med svart laminat			
Tak	Fasspontpanel med lång not, 16 cm breda (samma i hall, matrum, vardagsrum, sovrum)			
Taklist	Smal trekantslist	Vit		
Övrigt	Äldre eluttag och lysknappar			343, 349

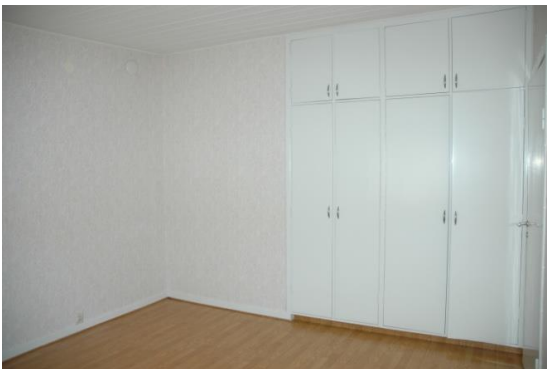
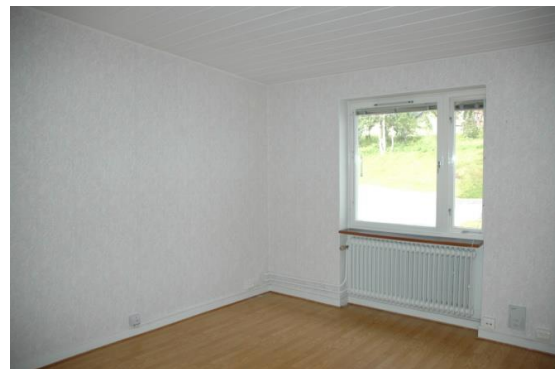
<b>RUM 6</b> Sovrum	<i>Material/utförande</i>	<i>Målat/färg</i>	<i>Kommentarer/beskrivning</i>	Bilder 491-499
Golv	Plastmatta	Lackat		
Sockel	Slät, 8 cm Påspikad golvlister i ek	Vit Lackad		
Vägg	Tapet	Småmönstrad ljus		
Fönster	Tvåluftsfönster med smalare vädringsdel	Vit	Excenterhakar, persienner	
Fönsterbräda	Teak, täckt med svart laminat			
Dörr	skiv			
Dörrfoder	Slät 8 cm			
Tak	Fasspontpanel med lång not, 16 cm breda (samma i hall, matrum, vardagsrum, sovrums)	Vit	Takhöjd 234-268 cm  Tidigare i varmgrå nyans	519
Taklist	Smal trekantslist	vit		
Inredning	Platsbyggda garderober, 4 st, varav 2 med hyllor. Fanerade skåpdörrar, infällda i stommen.	Vit	Ursprungliga, elipsformade förnicklade handtag.	
El	Äldre lysknapp Äldre eluttag			345

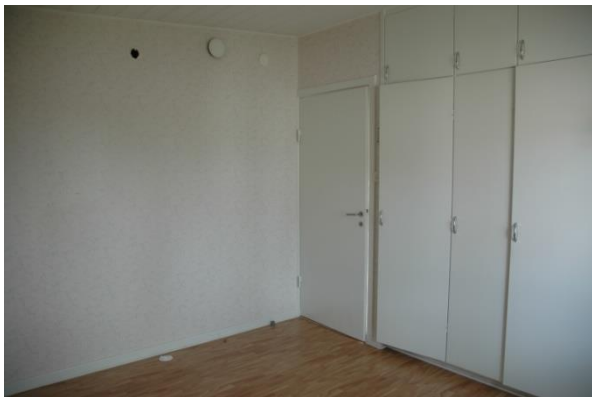
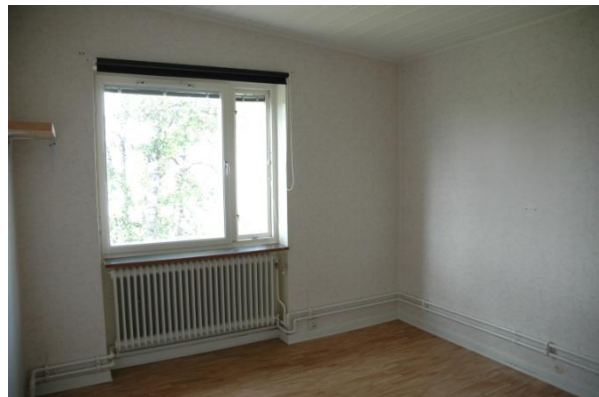
<b>RUM 7</b> Sovrum Vid kök	<i>Material/utförande</i>	<i>Målat/färg</i>	<i>Kommentarer/beskrivning</i>	Bilder 500-505
Golv	Plastmatta	Ekimitation		
Sockel	Slät, 8 cm Påspikad golvlister i ek	Vit Vit		
Vägg	Tapet	Diskret blommig i blått och rosa		
Fönster	Tvåluftsfönster med smalare vädringsdel	Vit	Excenterhakar, persienner	
Fönsterbräda	Teak, täckt med svart laminat			
Dörr	Trä skiv		Förnicklat trycke med låsbläck	
Dörrfoder	Slät, 6 cm	Vit		
Tak	Panel som i vardagsrum	Vit	Takhöjd 235-260 cm	
Taklist	Smal trekantslist	vit		
Inredning	Platsbyggda garderober, 3 st, varav 1 med hyllor. Fanerade, utanpåliggande skåpdörrar	Vit	Bygelhandtag med plastbotten.	
El	Äldre lysknapp Äldre eluttag			
Övrigt			Synlig vattenburen värme. Tallriksventil.

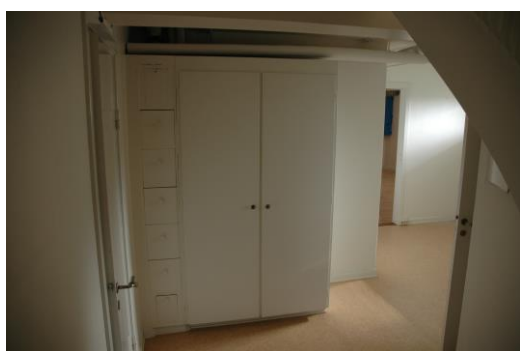
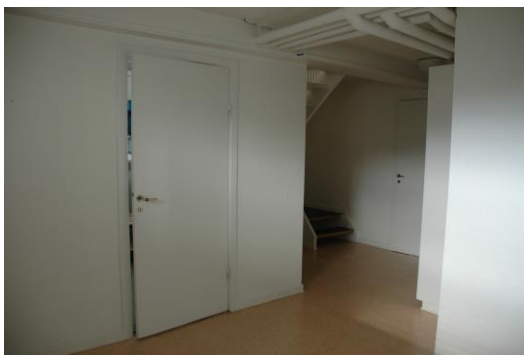
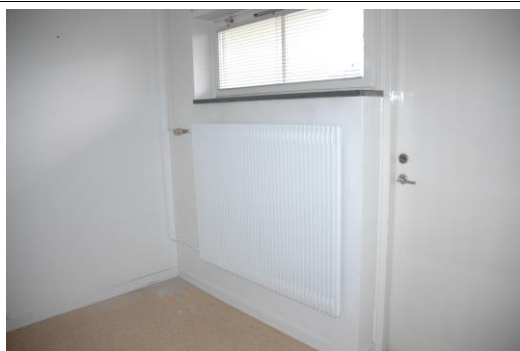
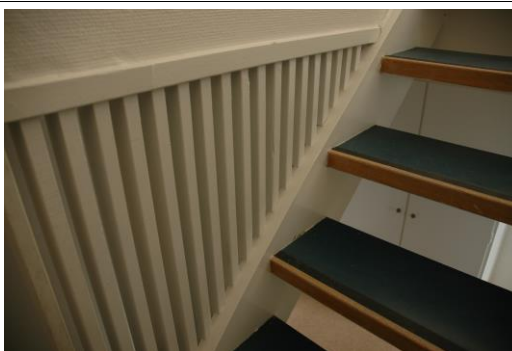
<b>RUM 8</b> Källare, Hall/ cykelrum	<i>Material/utförande</i>	<i>Målat/färg</i>	<i>Kommentarer/beskrivning</i>	Bilder 512-521
Golv	Betong med plastmatta	Brunbeige		
Sockel	Slät, 8 cm Påspikad golvlister	Vit Vit		
Vägg	Betong Väv i trappen	Vit Vit		
Fönster	Liggande fönster. Enkelbåge. 132x53 cm	Vit	Fönstervred, persienner.	
Fönster- bräda	Jämtländsk granit			
Dörr	Som övriga.		Förnicklat trycke med låsbläck	
Dörrfoder	Slät, 6,5 cm	Vit	Rundade ytterhörn	
Tak	Betong	Vit	Takhöjd 235-260 cm	
Inredning	Svängd trappa i ek, 83 cm bred  Garderober i Masonite. Infällda lådor.	Stegen målade i mörkt blågrönt. Trapp- nosen i ek.  Vit	Svängt vagnsstycke Stående ribbor i spaljé, Ev övermålade ek (vit) Runda låsbleck med nyckel, förnicklat. Träknappar. Hela skåpinredningen har tidigare varit grön.	506-509
El	Glaskupa			540
Övrigt			Säkringsskåp, infällda plåtdörrar	544

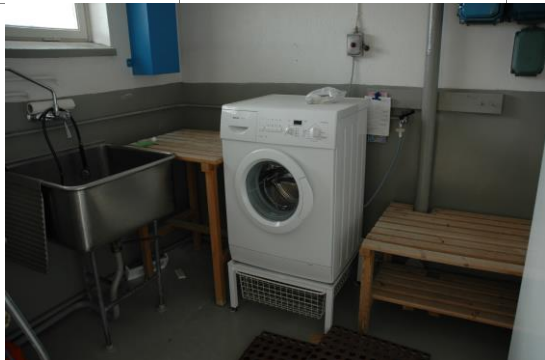
<b>RUM 9</b> Källare, tvättstuga	<i>Material/utförande</i>	<i>Målat/färg</i>	<i>Kommentarer/beskrivning</i>	Bilder 522-530
Golv	Betong Nedfällt golvbrunn, 25 cm i diameter	Brunbeige Vit emalj		
Sockel	Betong, gjuten 15,5 cm hög Plåttskodd ovan vatten?	Grå		
Vägg	Betong Grov struktur Slätare bröstning på 120 cm höjd	Grå  Vit		
Fönster	Liggande fönster. Enkelbåge. 132x53 cm Spröjs	Vit	Fönstervred	
Fönster- bräda	Gjuten, sluttande	grå		
Dörr	Som övriga.		Förnicklat trycke med låsbläck	
Dörrfoder	Slät, 6,5 cm	Vit	Rundade ytterhörn	
Tröskel	Furutröskel med bleck	Grå	570	
Tak	Betong	Vit		
Inredning	Rostfri tvätttho med löstagbar tvättbräda 60x66 cm  Torkanordning, väggfasta brädor med krokar för tvättlina  Tvättbänkar i obehandlat hyvlat virke			
El Övrigt			Tvättmaskin El och fjärrvärmecentral

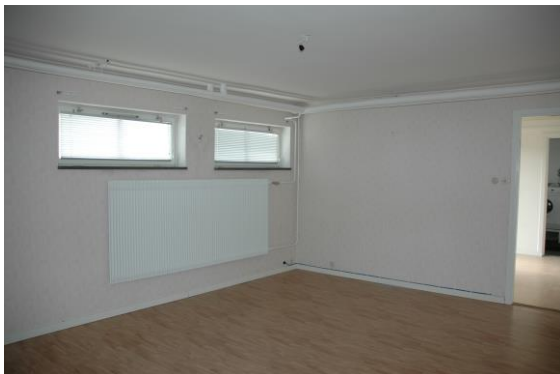
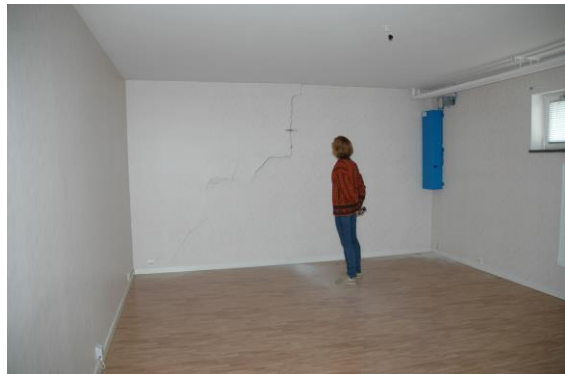
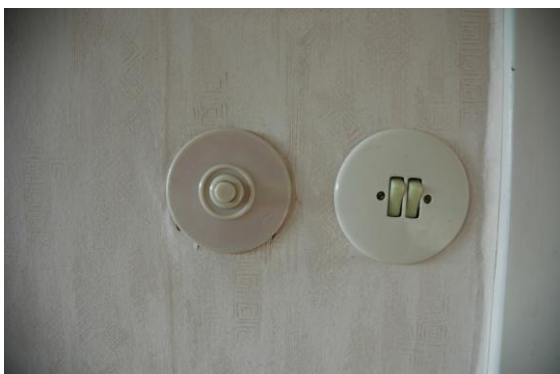
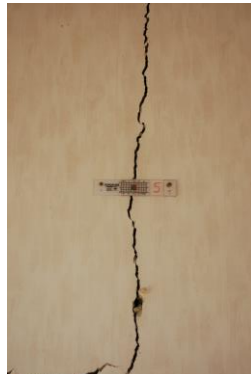
<b>RUM 10</b> Källare, hobbyrum	<i>Material/utförande</i>	<i>Målat/färg</i>	<i>Kommentarer/beskrivning</i>	Bilder 534-539
Golv	Plastmatta	Parkettimitation		
Sockel	Slät, 7,5 cm	Vit		
Vägg	Betong Tapet	Zickzack- mönster, ljus		
Fönster	Liggande fönster. Enkelbåge. 132x53 cm Spröjs	Vit	Fönstervred	
Fönsterbräda	Kalksten	grå		
Dörr	Som öv		Förnicklat trycke med låsbläck	
Dörrfoder	Slät, 6,5 cm	Vit	Rundade ytterhörn	
Tröskel				
Tak	Betong	Vit		
El				
Övrigt			Radiator med gjutna, täta räfflade lameller. 220x100 cm hög

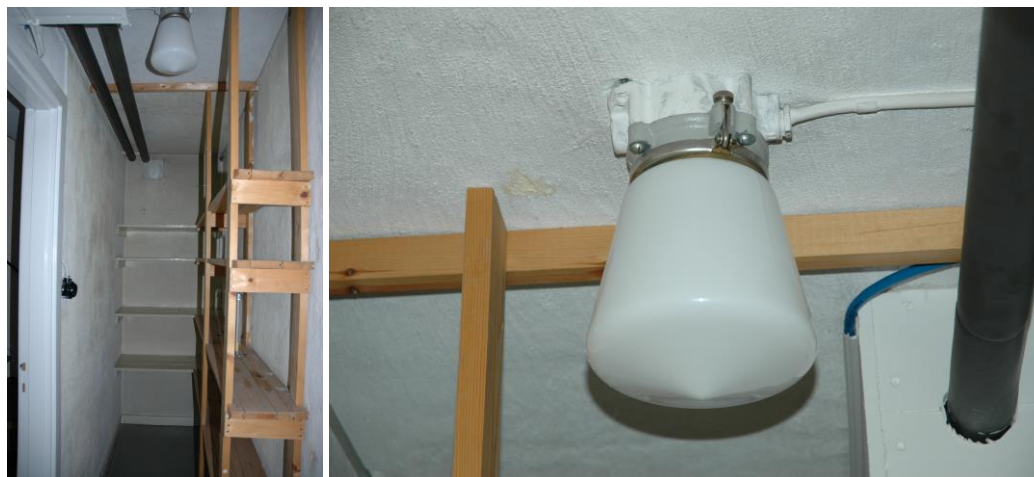
<b>RUM 11</b> Källare, Matkällare rotfruktsrum	<i>Material/utförande</i>	<i>Målat/färg</i>	<i>Kommentarer/beskrivning</i>	Bilder 547-550
Golv	Betong	Brunbeige Vit emalj		
Sockel	Slät	Grå		
Vägg	Betong, grov struktur	Vit		
Dörr	Som öv		Förnicket trycke med låsbläck	
Dörrfoder	Slät, 6,5 cm	Vit	Rundade ytterhörn	
Tröskel	Furutröskel med bleck	Obehandlad		
Tak	Betong	Vit		
Inredning	Öppna trähyllor	Delvis målade i benvitt		
El			Lampa	
Övrigt			Tallriksventil

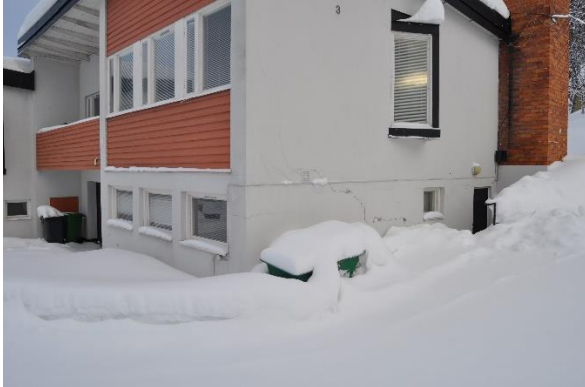
Vi besiktning 2015-08-12 samt 2016-02-11 noterades sprickbildningar i de murade väggarna i varierande grad, på många ställen grova och omfattande. Sprickorna i de putsade ytorna följer det de bakomliggande murfogarna i blockens väggar och går på många ställen förbi bjälklagen.

Kraftig sprickbildning i den murade ytterväggen.

**Sammanfattning:** Vår bedömning är att det inte är möjligt att flytta dessa byggnader och samtidigt bevara de arkitektoniska och kulturhistoriska värdena till en rimlig kostnad. Allt går om man bara vill, brukar man ibland säga men att flytta de här byggnaderna eller delar av dem känns inte rimligt. De har ingen bärande struktur som möjliggör en flytt utan väldigt omfattande förstärkningar/ombyggnad. Betongväggarna är nedförda till berg, golven ligger fritt inne i rummen i souterrainvåningarna, det finns ingen bärande platta under husen. Husen är ihopbyggda utan tanke på att de ska kunna separeras eller flyttas. En flyttning skulle innebära att det flesta ursprungliga byggnadsdelar skull behöva bytas ut och ersättas med nya innan husen kan bebos på ny placering, om det arkitektoniska och estetiska värdena skulle bedömas extremt värdefulla vore det rimligare att överväga en rekonstruktion på ny plats.

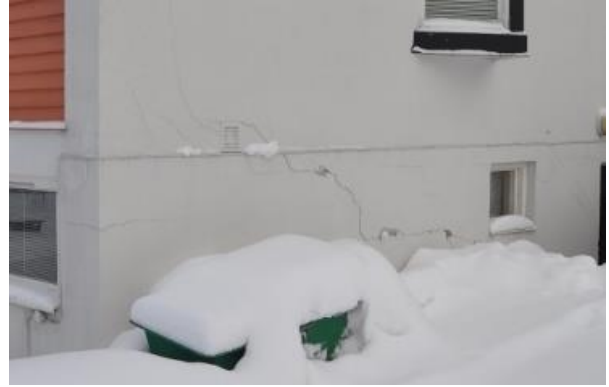
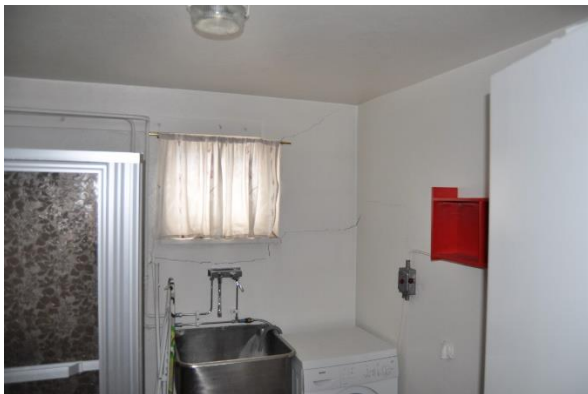
Sprickorna är genomgående

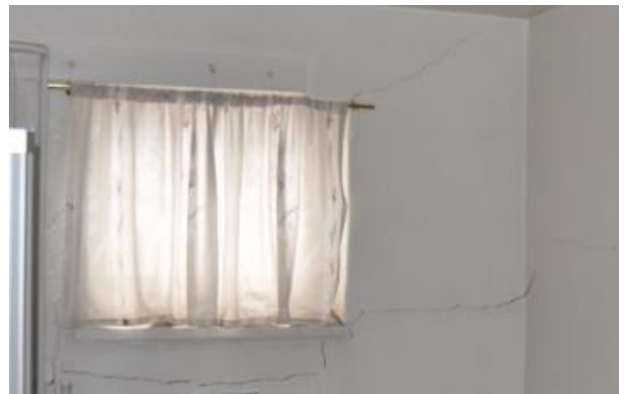
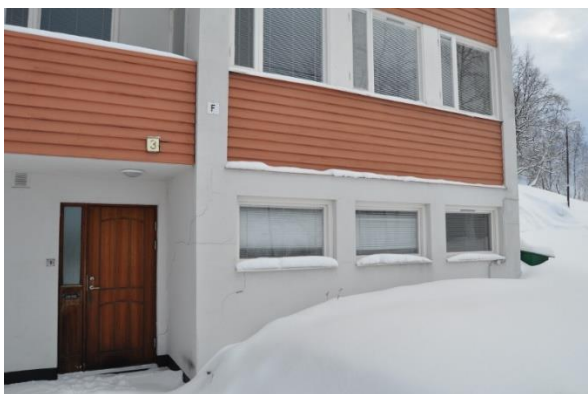
Sprickorna förekommer på många väggar

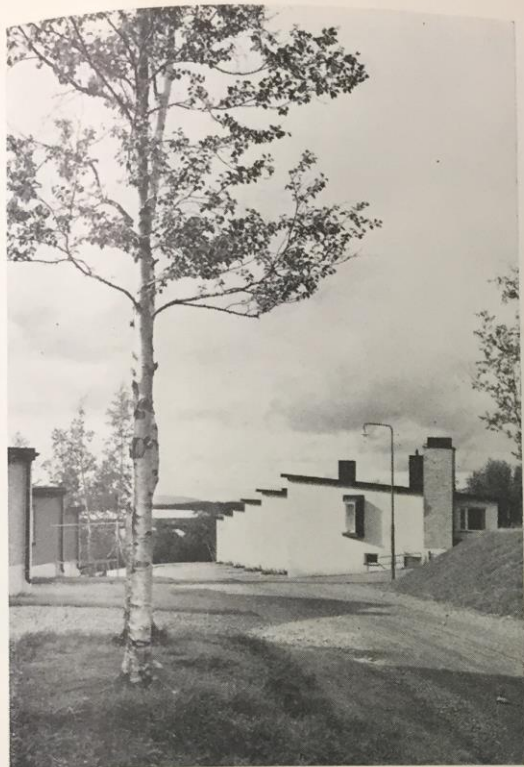
Ovan t. h: Radhustyp innehållande 5 rum och kök. Skala 1 : 250.  
 1. vardagsrum 2. sovrum 3. kök  
 4. matrum 5. arbets- o. sovrum  
 6. garage 7. hobbyrum 8. tvättstuga 9. skyddsrum

Därunder: Sektion
