Byggnadsdokumentation

B 5, kv Fjällrosen, Bromsgatan 5, Kiruna

2017-01-17

Historiska Hus i Norr AB

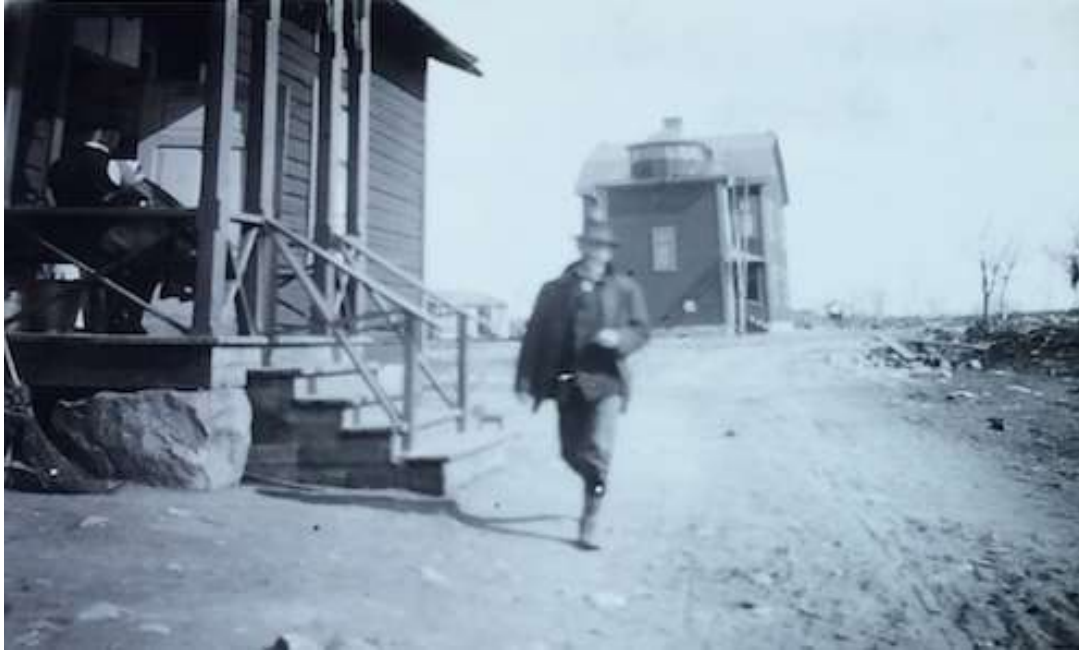
B 5 innan timmerstommen panelkläddes, förmodligen runt 1899-1900. I bakgrunden syns B 8, ofta kallat "Förmansklubben". Foto: Kiruna kommuns bildarkiv: 092338

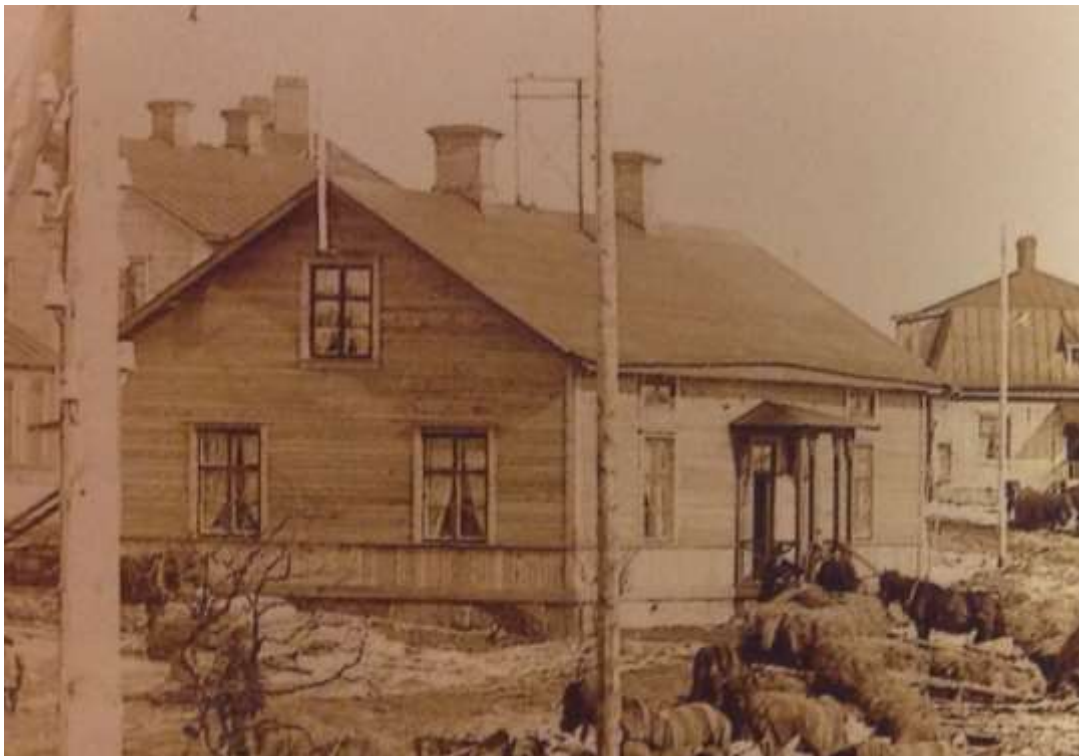
B 5 i början av 1900-talet. Vid detta tillfälle har timmerstommen panelkläts men ännu inte målats. Fönsterbågarna är emellertid målade i en mörk kulör. Foto: Kiruna kommuns bildarkiv: 172022(1)

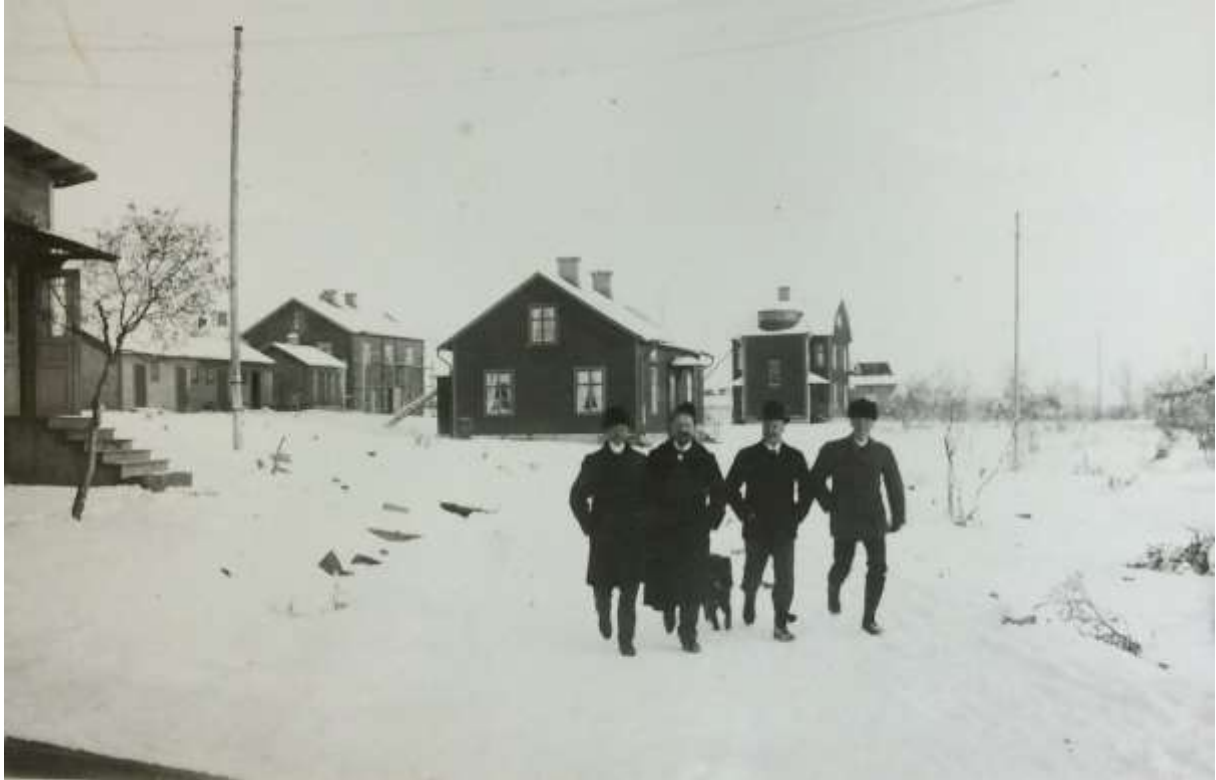
Tjänstemän år 1902 på väg från B 9, bolagskontoret, som skymtar längst till vänster i bild. Bakom dem syns B5. Till vänster om B 5 kan uthuslängan och dasset urskiljas. Uthuslängan ser på fotot ut att vara putsat men var uppfört i trä. Foto: Kiruna kommuns bildarkiv: 092043.

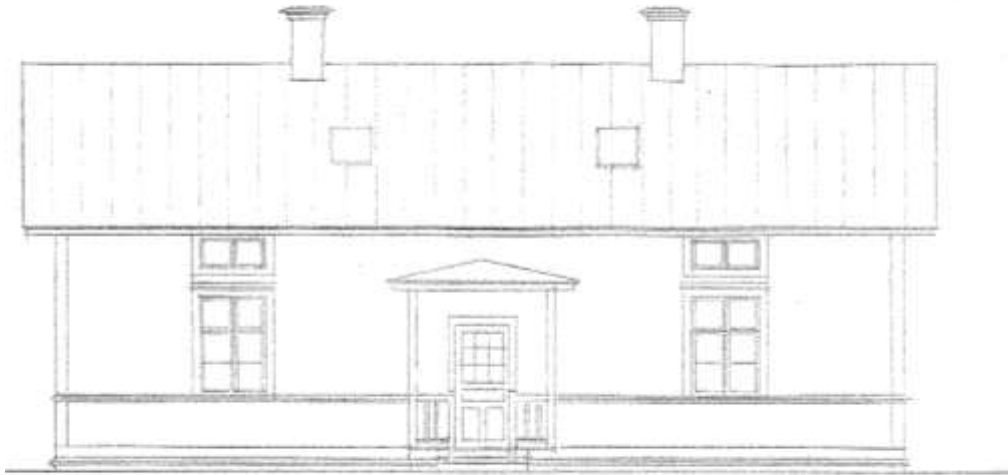
Fasad mot söder.

Fasadritning, 1949. Takfönster mot gatan. Ritning 411070.

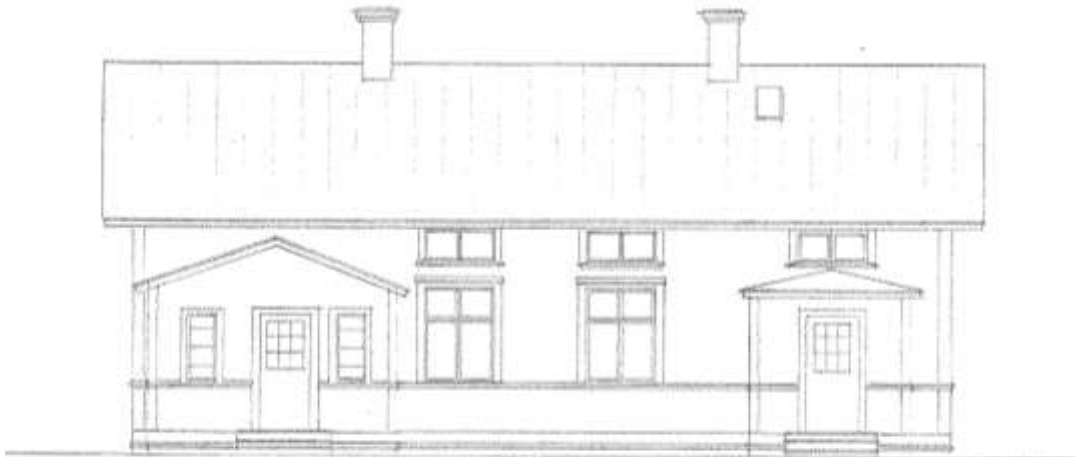
Fasad mot norr.

Ritning för norra fasaden, 1949 visar det utbyggda vindfånget. Ritning 411071.

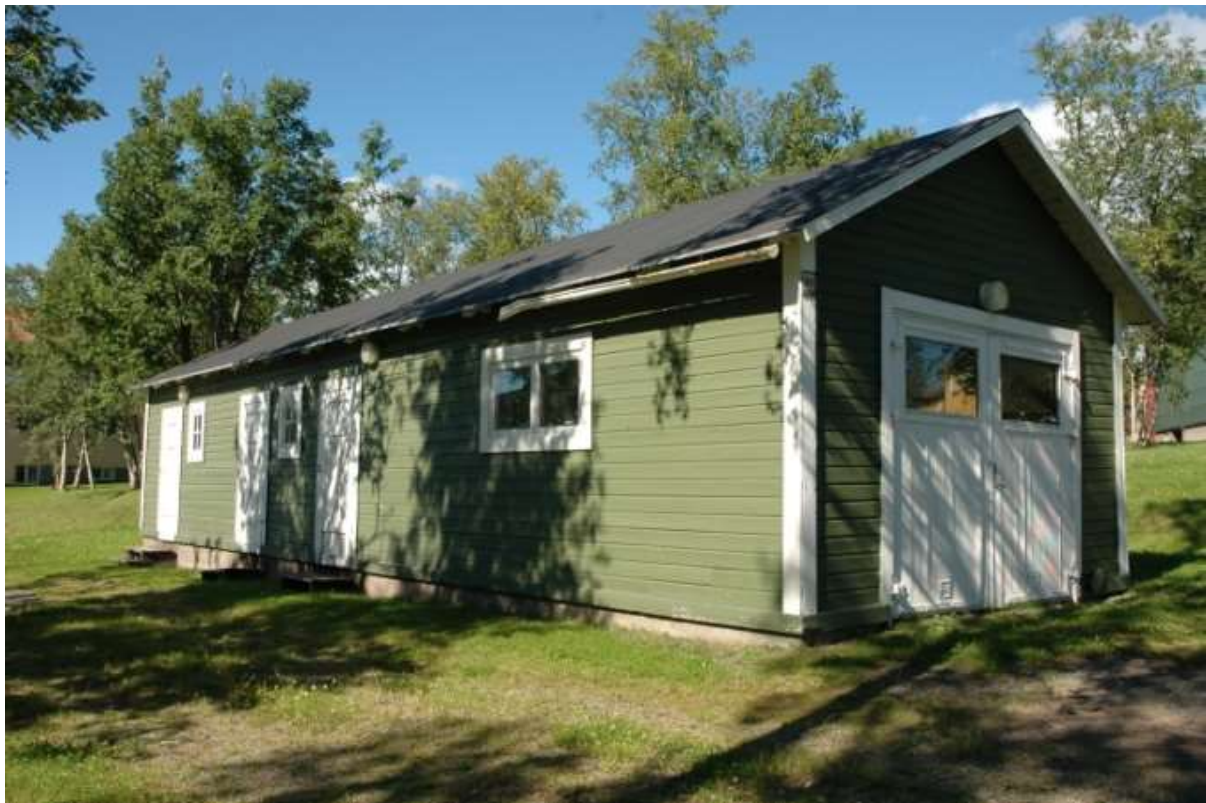
Uthuslängan B 108 i augusti 2015.

Uthuslängan B 108 ingår enligt uppgift ej i LKABs flyttplaner, trots att den har en välbevarad ursprungsprägel. I första hand undersöks om huslängan som helhet kan säljas/överlåtas till någon som flyttar och bevarar den. Om inte detta är möjligt bör åtminstone autentiska demonterbara delar som de spröjsade fönstren med munblåst glas och de fint snickrade boddörrar tas tillvara för återbruk. Delar av B 5s vita robuskrabatt bör flyttas med till den nya tomten, alternativt planteras nyinköpta rosor av samma härdiga sort (troligen Finlands vita ros).

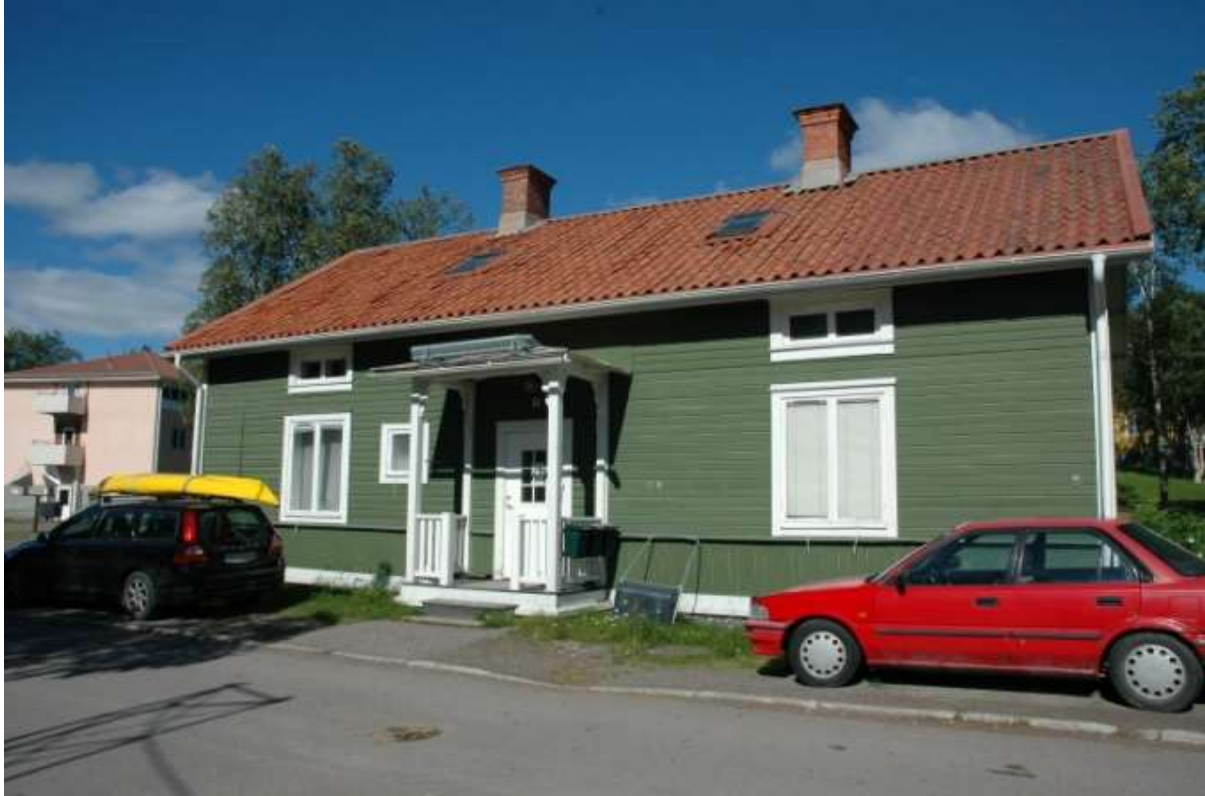
B 5 mot Bromsgatan, augusti 2015. Marknivån har höjts markant och ett av stegen till förstuvisten ligger nu begravt.

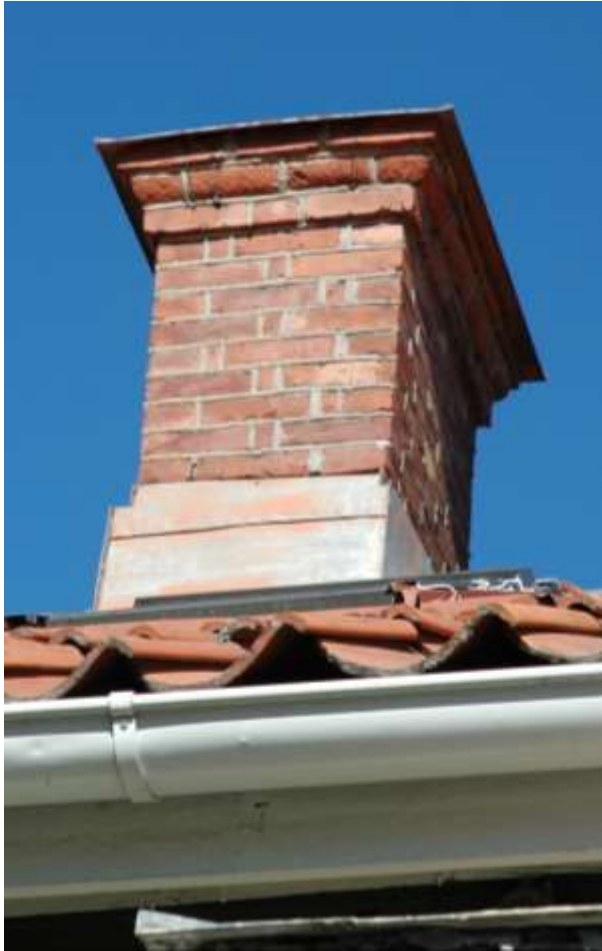
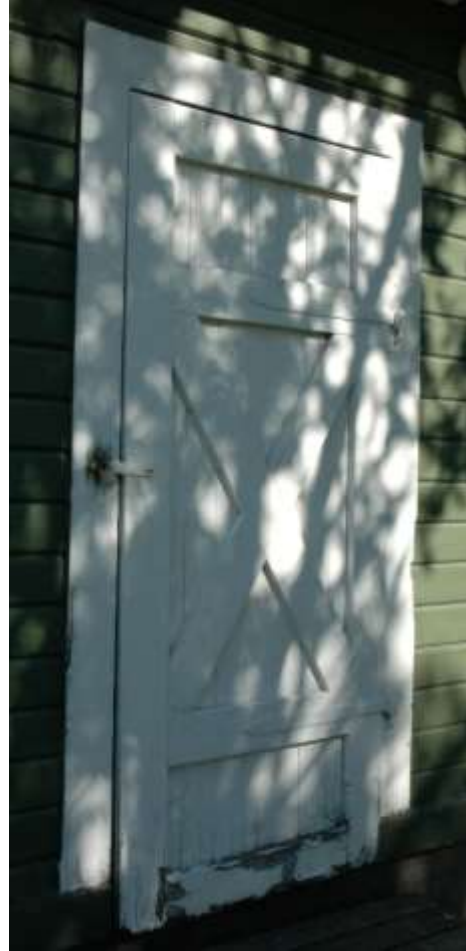
*T v: Skorstenarna med originalutförande. Notera det bearbetade krönskiftet.
T h: Uthusets äldre bräddörrar.*

B 5 har originalpanel och originalfönster (övre våning) samt skorstenar med bevarat utseende från byggnadstiden 1899. Dessa delar är självklara element som inte får förvanskas i samband med en flytt och återuppställning på ny plats. Till andra kvaliteter som är viktiga för det kulturhistoriska värdet hör B 5s byggnadsvolym och proportioner. Ändringar i volym, takhöjder och byggmaterial bör inte göras annat än om de innebär en återgång till vad som varit. Exempelvis skulle ett utbyte av ytterdörr stärka det kulturhistoriska värdet om dörren byts till en trespegeldörr med nio glasrutor.

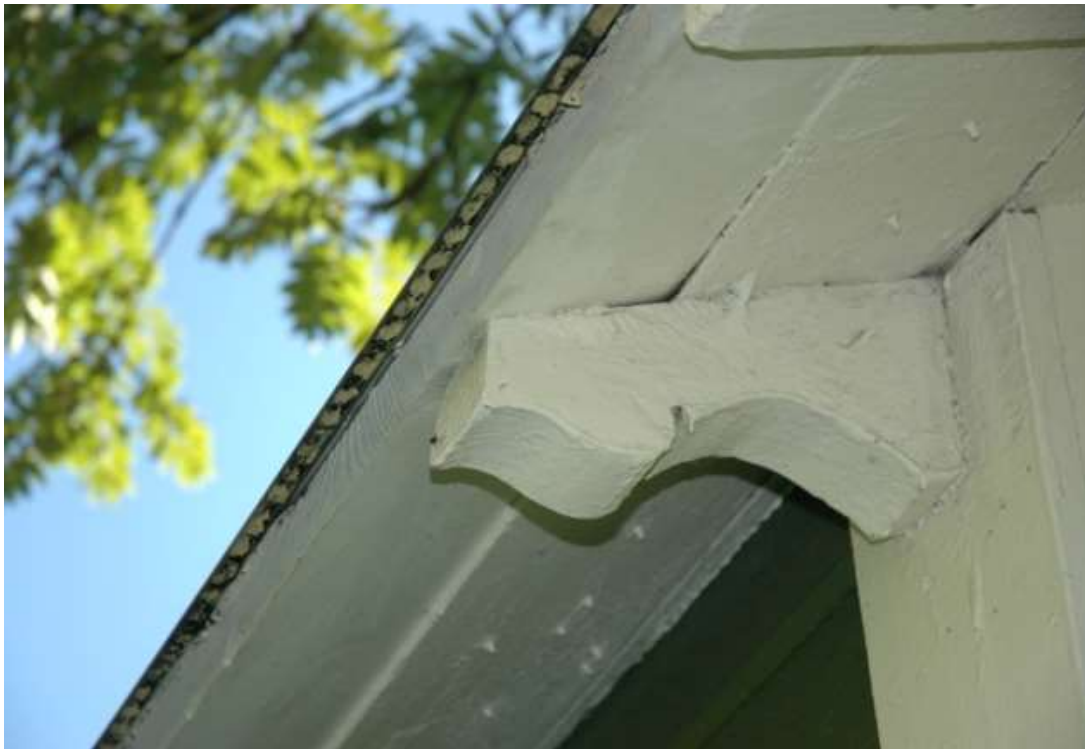
Uthuset är tämligen välbevarat till exteriören med figursågade takstolstassar och äldre bräddörrar. Några äldre bågar med munblåst glas finns också.

Takstolstassar, uthus.

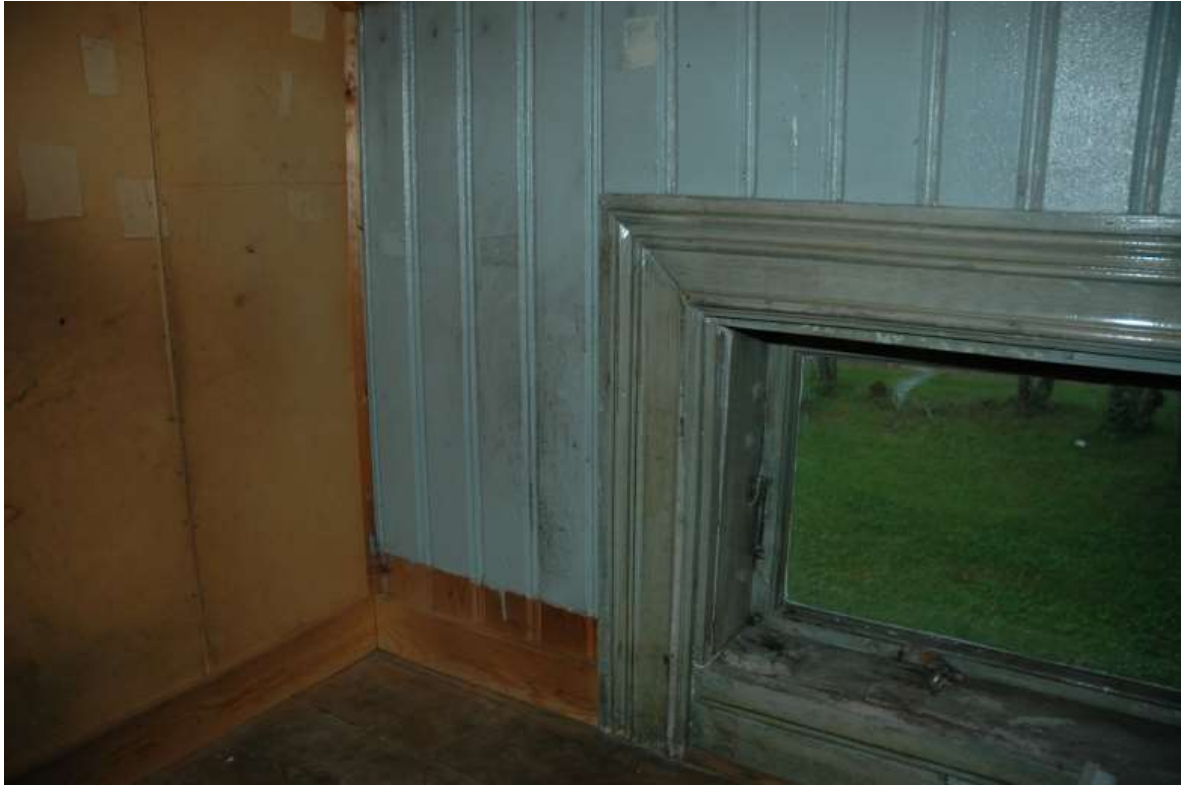
Pärilsponspanel, listverk och fönster i originalutförande.

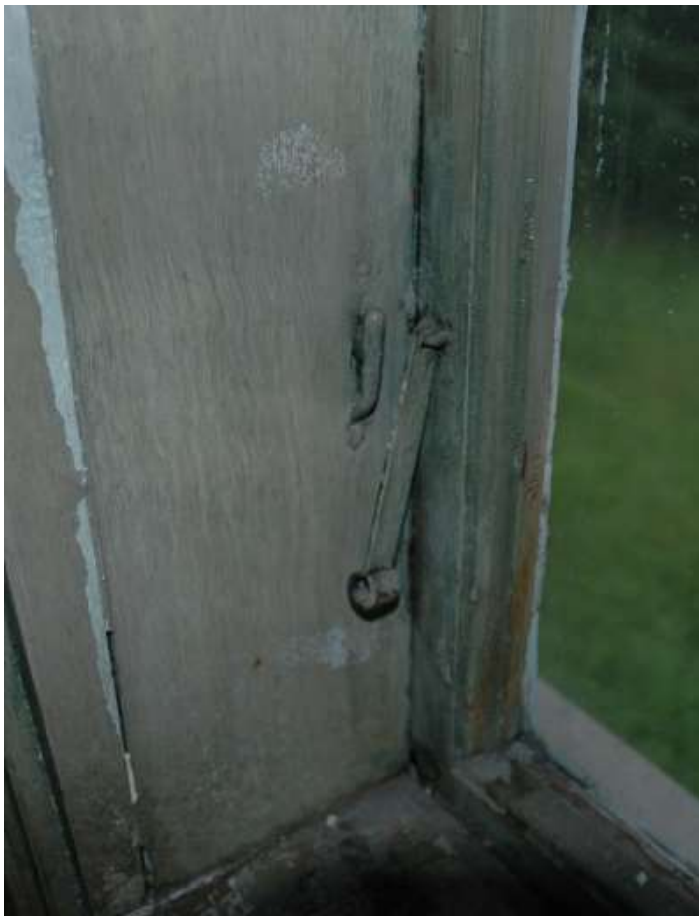
Vindsfönster med munblåsta enkelglas är ursprungliga. Färgsättning framgår av bilaga.

Ursprungliga fönster och fönsterhakar på övre plan.

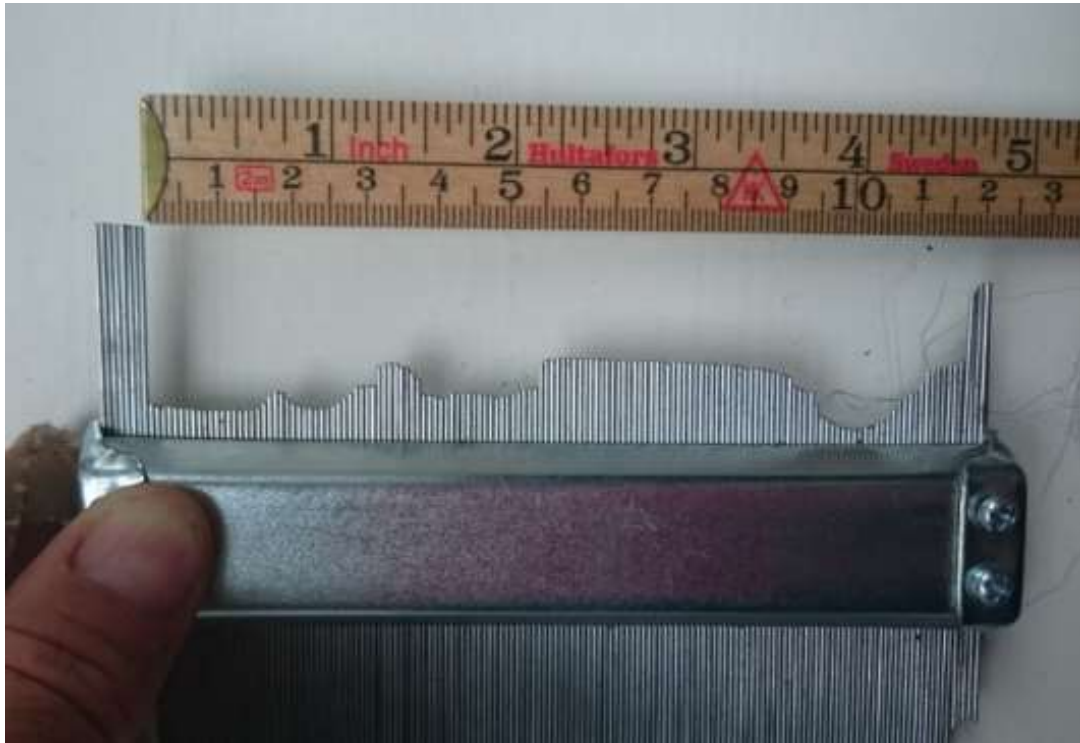
Profil av dörrfoder.

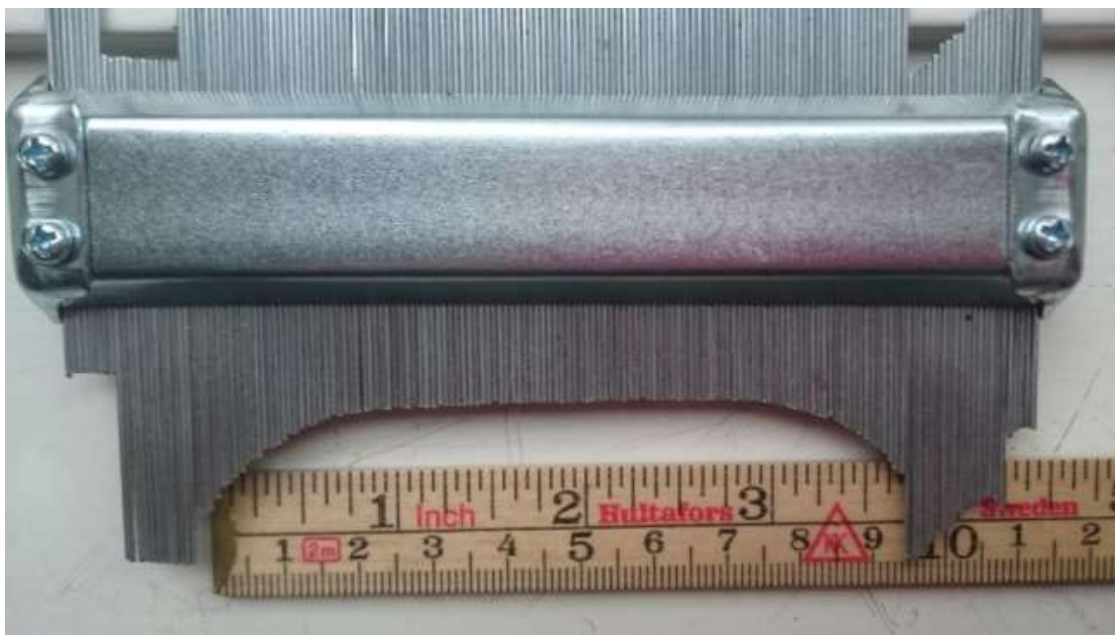
Trappräcke på övre våningen är eventuellt det ursprungliga, dock täckt med skivor.

Profil av trappräckets överliggare.

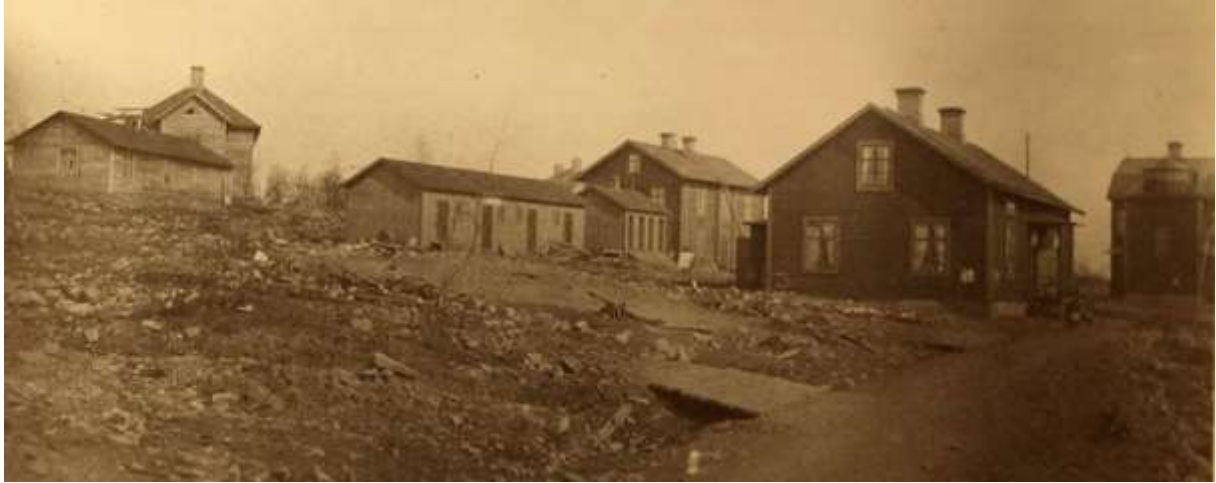
B 5 år med dass och uthuslänga år 1901. Foto: Efter kopior i Nordiska museets arkiv.

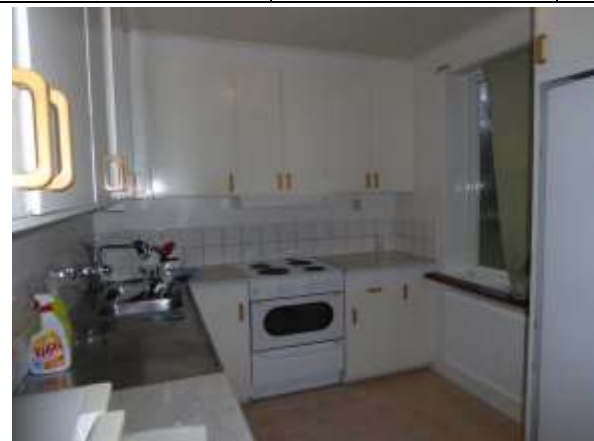
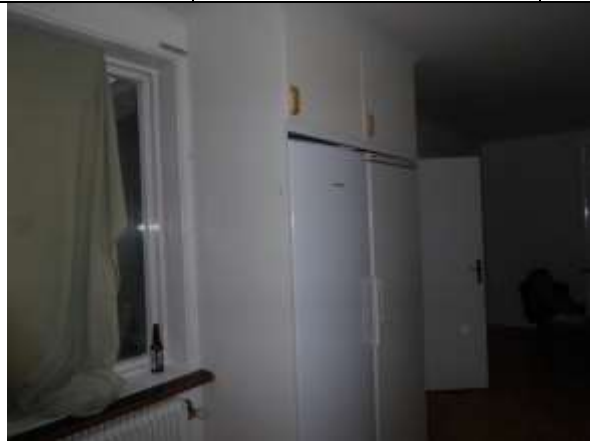
RUM 10 Sovrum 4	Material/beskrivning	Målat/färg	Kommentar	966- 968
Golv	Plastmatta lika kök och hall			
Sockel	5,5 cm, fasad upptill			
Vägg	Betongväggar, tapet	Ljust rosaflammig		
Tak	Betong	Rollat, vit	237 cm i takhöjd	
Taklist	Saknas			
Fönster	Fönsteröppning 122×110 cm	Penselstruket, vit	Fönsterbräda/ nisch från innerbåge: 32,5 cm

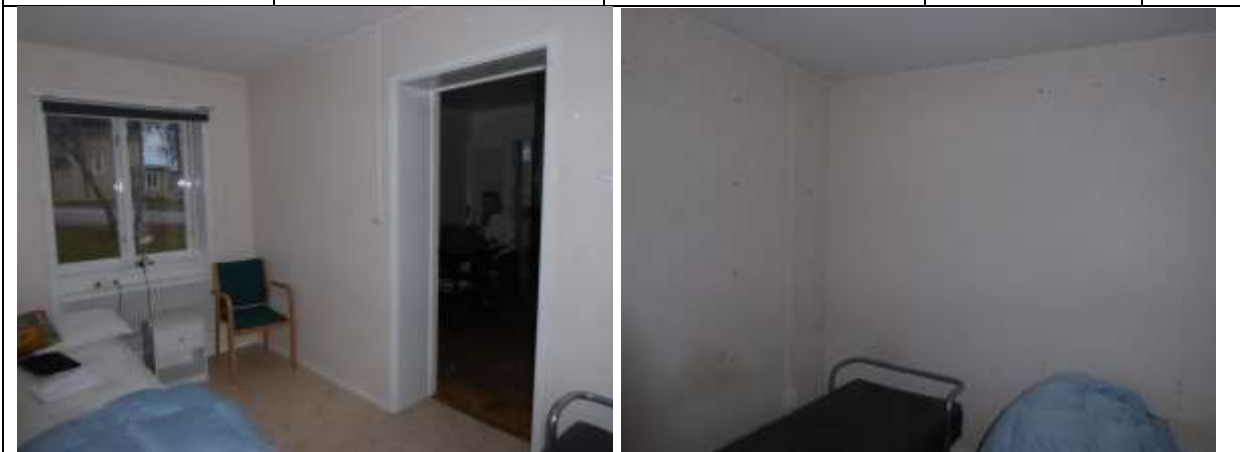
RUM 11 Matrum	Material/beskrivning	Målat/färg	Kommentar	969- 971
Golv	Ekparkett, lamell. Kvadratiska och rektangulära rutor med fyra stavar i vardera lagda i omväxlande riktning	Klarlack, halvblank		
Sockel	5,5 cm, fasad	Penselstruken, vit		
Vägg	Tretexskivor, tapet, vertikalt småspårig	Ljust vitbeige	Mot yttervägg tapet med horisontellt och vertikalt motiv med 13 cm rundlar	
Tak	Skivor	Rollat, vit	Takhöjd 254 cm	
Taklist	Trekantslist lika kök	Penselstruken, vit		
Fönster	Mittpostfönster, excenterhakar	Penselstruken, vit	Fönsterbräda i svart laminat med kantlist i teak	
Övrigt	Sektionsradiator under fönster	Penselstruken, vit

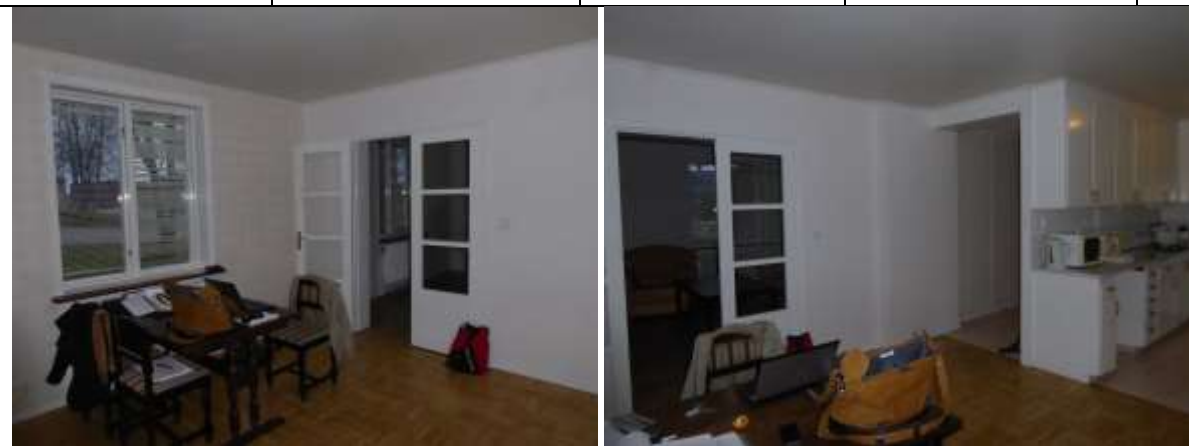
RUM 12 Vardagsrum	Material/beskrivning	Målat/färg	Kommentar	972-975
Golv	Lamellparkett ek, lika matrum			
Sockel	Lika matrum			
Vägg	Tapet, vertikala akantusbårder på randig botten	Ljust rosavitgrå samt bronsfärgade linjer		
Tak	Skivor	Rollat, vit		
Taklist	Trekantslist	Penselstruken, vit		
Dörr	Dubbeldörr med fyra speglar, tre med glas	Penselstruken, vit

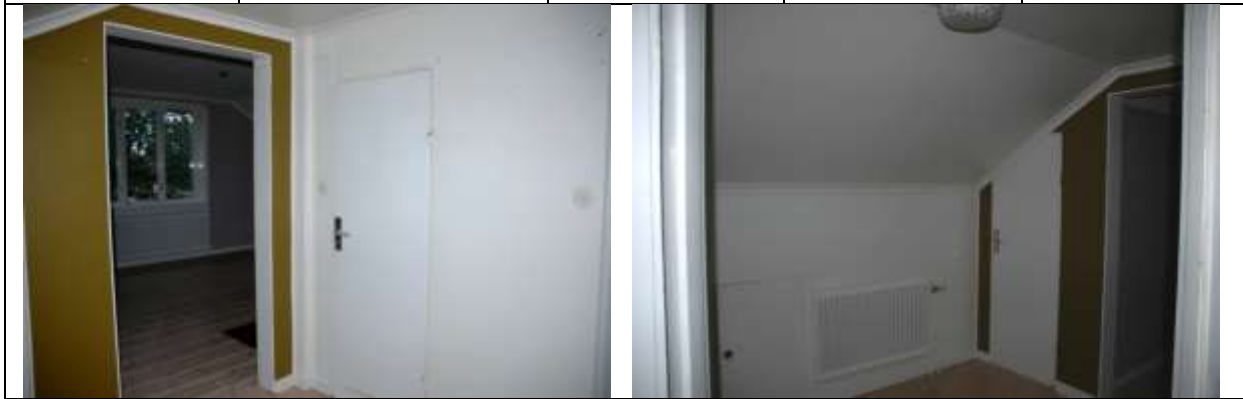
RUM 1B Skrub	Material/beskrivning	Målat/färg	Kommentar	22-29
Golv	Brädgolv; 17,5 cm breda brädor	Obehandlat	Troligen spontat	
Sockel	Slät, 8 cm hög	Vit. Brun mot hall		
Vägg	Masonite Pärspont	Omålad Grönmålad S 3010-G40Y		
Fönster	Liggande, två rutor	Omålat	Enkelbågar, munblåst glas. Ankstjärtsprofil i bågen Fönsterhakar	
Fönsterfoder	Trä, 11,5 cm bred	S 5010-G90Y	Profil nr 1	64-65
Tak	Pärspont	Delvis omålad	Sluttande tak, 82-135 cm	
Taklist	Trä, hålkälsprofil, 6,5 cm	Vit

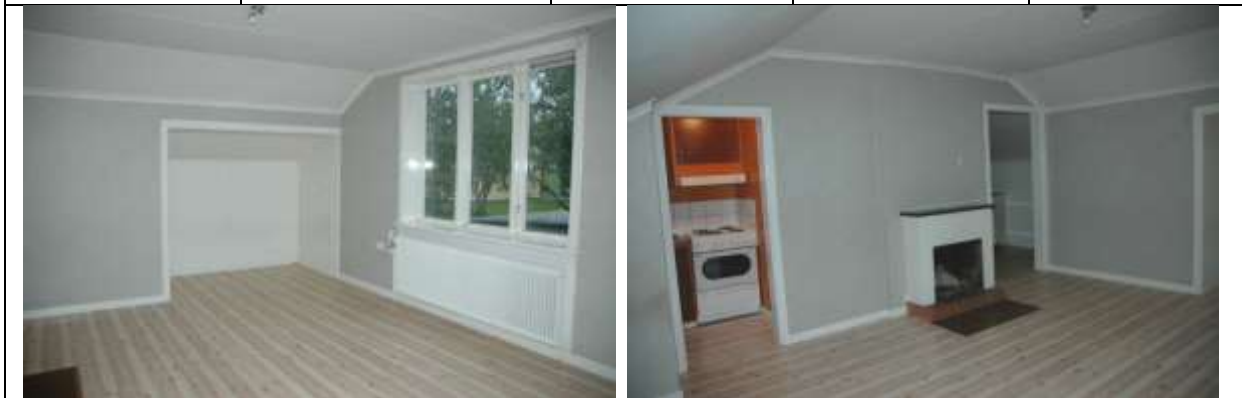
RUM 3				
Kokvrå	Material/beskrivning	Målat/färg	Kommentar	39-44
Golv	Plastmatta	Furuimitation		
Sockel	Slät, 8 cm	Vit		
Vägg	Masonite Kakel, 15×15 cm, ovan diskbänk	Gulorange Vit		
Inredning	Trä i luckor och skåpsstommar	Rostbruna luckor, stommar i gulorange	Diskbänk, höjd 85 cm Bänkdjup 60 cm Inbyggt kylskåp Skafferi/förvaring under snedtak	
Fönster	Takfönster		Sentida	
Tak	Masonite	Gulorange	Takhöjd 235 cm	
Taklist	trekantslist	Gulorange

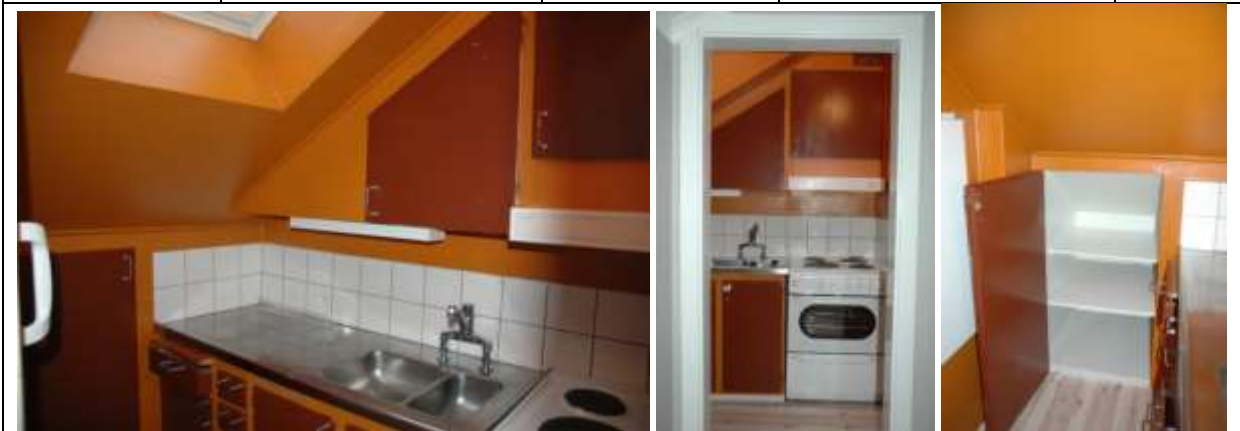
RUM 4 Toalett/badrum	Material/beskrivning	Målat/färg	Kommentar	45-47
Golv	Plastmatta	Aprikos, melerad		
Vägg	Våtrumstapet/matta. Bård mot tak.	Ljus aprikos. Vit bård med rosa rosetter.		
Inredning		Vit	Porslin, toalettskåp	
Dörr	Masonitetäckt spegeldörr	Vit		
Tak	Skivor	Våtrumsfärg, vit, blank		
Taklist	Hålkälslist	Vit
