Flytt Kiruna kyrka Översiktlig geoteknisk utredning

PM GEOTEKNIK
(PM/GEO)

Som ett led i samhällsomvandlingen planeras en flytt av Kiruna kyrka. AFRY projekterar breddning av den planerade flyttvägen samt ny grundläggning av Kiruna Kyrka med tillhörande klocktorn.

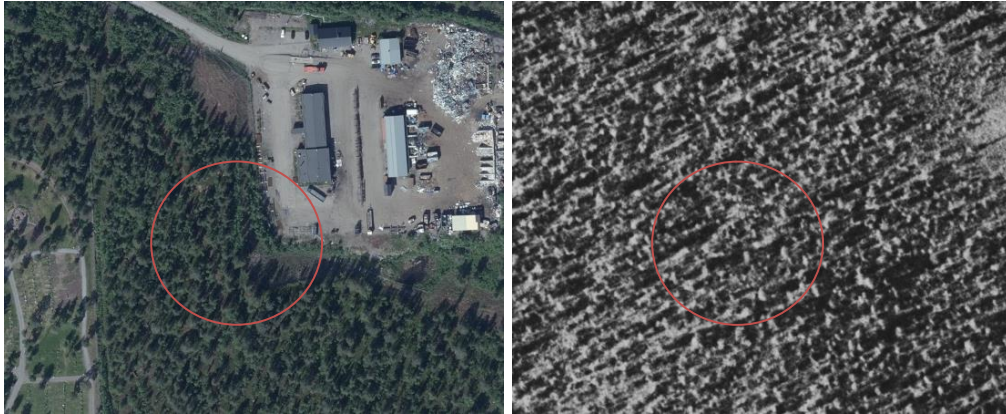
Undersökningsområdet utgörs i dagsläget till största del asfalterade vägar och vägren bestående av sand med blandad växtlighet. Tilltänkt byggnation av väg kommer att befinna sig närliggande till befintlig väg för att klara av bredden vid transport av kyrkan. Tilltänkt placering av Kiruna kyrka är strax väster om en ca 6 meter hög slänt som skapats då industrimarken ("Stena-tomten") jämnades av.

Figur 2. Historiska flygfoton. ca 2022 (vänster) och 1960 (höger)
