DAGVATTENUTREDNING LONBOLOLEDEN

Slutrapport

Uppdrag: 336096 Dagvattenutredning Lombolöden Kiruna
Titel på rapport: Dagvattenutredning Lombolöden
Status: Slutrapport
Datum: 2023-12-21

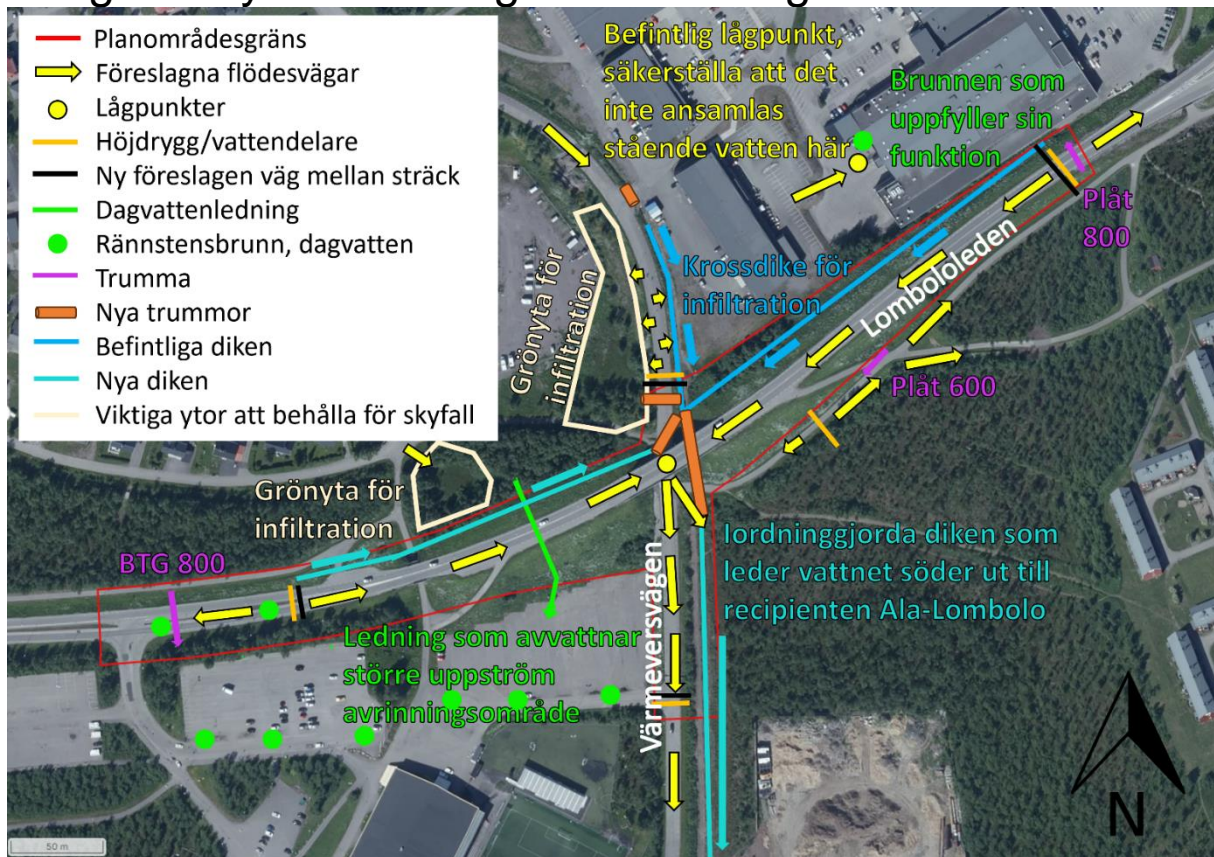
Bilaga 1. Systemlösning med föreslagna dammar och diken med dämmen.
